Feilsøking på ZIP screen der duk har glidd ut av styreskinnen.

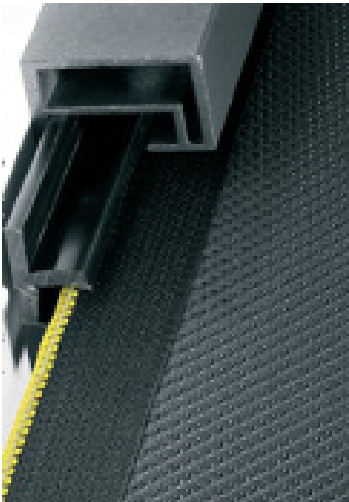
En ZIP screen har påsveiset et glidelås i hver side av duken, og dette glidelåset sklir inne i en plastkanal som ligger inne i selve sideskinnene.

Dette sikrer en stram og sterk duk mot vær og vind, men produktet kan være sårbart om der er hindringer som hindrer produktet når det kjøres ned. Slike hindringer som kan være åpne vinduer, møbler, is og snø i skinnene vil kunne stoppe underlisten og gjøre at duken spoles ut og baller seg. Da kan også glidelås bli revet ut av sin plastkanal.
